**LAS PINTURAS MURALES DEL PRESBITERIO
DE LA IGLESIA DEL CRISTO DEL PERDÓN EN
MARINES VIEJO.**

**Presentado por Isaac Valero Rodríguez
Tutor: M^a Antonia Zalbidea Muñoz**

**Facultat de Belles Arts de Sant Carles
Grado en Conservación y Restauración de Bienes Culturales
Curso 2018-2019**

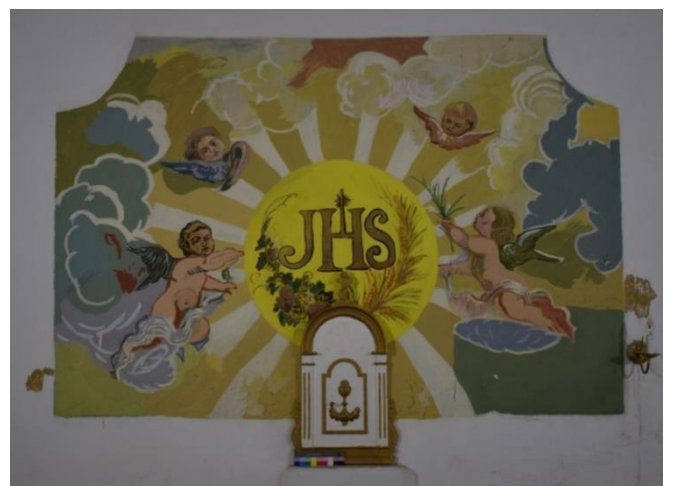
En el Anagrama la figura central es el cristograma, es decir “JHS”, una abreviatura del nombre de Jesús, quien irradia luz sobre los dos ángeles y los dos querubines. Aunque en la actualidad sea un repinte invasivo y de escasa calidad, si se atiende a la documentación fotográfica existente, aun siendo una imagen de baja resolución, se puede apreciar cierta similitud en el tratamiento de las nubes y la iluminación con la pintura superior.

Figura 21: Monograma en 2019.

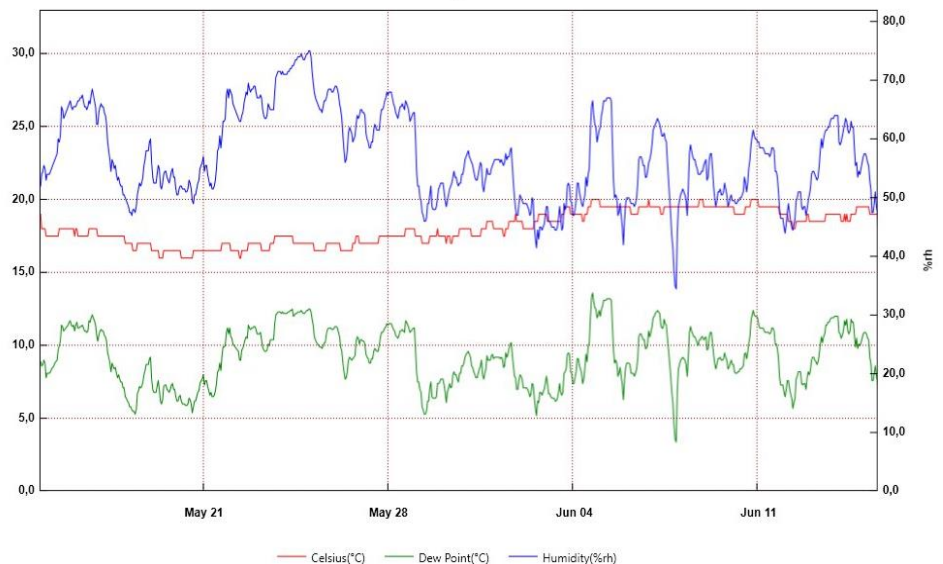
Figura 37: Gráfica que muestra la humedad relativa, temperatura y punto de Rocío en los meses de Mayo y Junio.

Mín.	Máx.	Media
Humedad	32,5%rH	75%rH	56,5%rH
Temperatura	16°C	20°C	18,1°C
Punto de Rocío	3,4°C	13,6°C	9,6°C

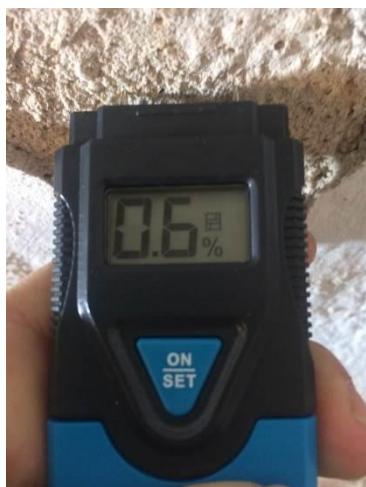
Figura 39: Medición de humedad en el muro del altar mayor en una zona sin enlucir.

También se han realizado mediciones de la humedad superficial de los muros pues es probablemente la que afecta más directamente a la conservación de las pinturas murales y también ayuda a determinar la concentración y distribución de la humedad en el muro.⁴⁵ Para ello se ha empleado el termohigrómetro de contacto HumidCheck MINI de TFA®. Las mediciones de la humedad superficial se han realizado en la zona baja del presbiterio, en diferentes zonas del anagrama y en los laterales cubiertos con pintura blanca. Los resultados han sido siempre menores al 1%, siendo la humedad máxima que tolera el muro entre el 3% y el 5%⁴⁶. De estas mediciones se puede deducir que aunque la iglesia esté en un ambiente húmedo, y no en las condiciones óptimas para la conservación de las pinturas murales, la humedad no afecta de una manera muy grave a estas mismas.

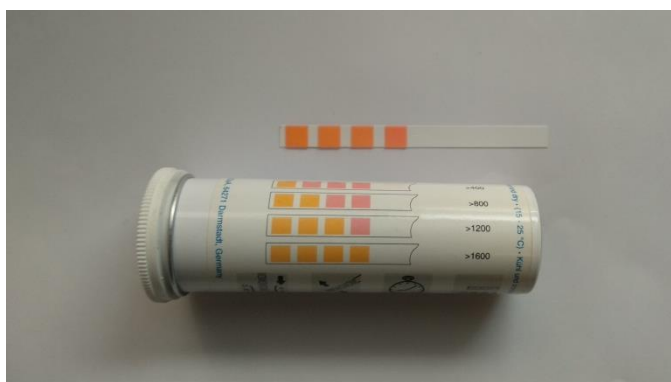
Ya que constituyen una gran parte de la problemática visible, se han tomado muestras de las sales de la pintura de la asunción, y se han analizado buscando sulfatos y nitratos en su composición. Para ello, en el test de sulfatos, se ha diluido la muestra en agua destilada y se ha analizado mediante tiras reactivas del test de sulfatos de Merckoquant®. En cuanto a los nitratos se ha realizado el test 5-41 Viscolor® ECO de MACHEREY-NAGEL®, diluyendo las sales en 5 ml de agua destilada y añadiendo NO₃-1 y NO₃-2. Ambos resultados han sido positivos por lo que se puede establecer que las concreciones salinas al ser sales solubles, han sido generadas por infiltraciones de humedad.

Figura 42: Test de Sulfatos.

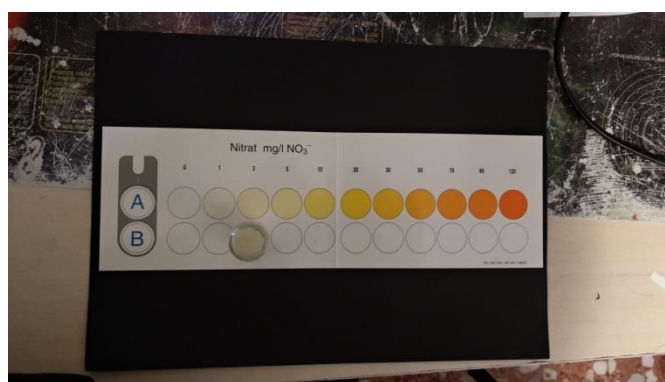
Figura 46: Test de Nitratos.

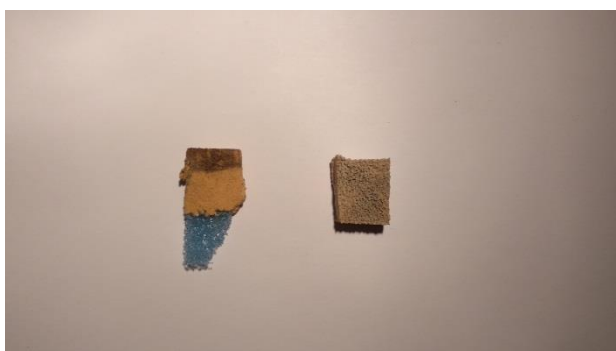
Al disponer de acceso a las pinturas murales se han realizado pruebas para eliminar la suciedad superficial, ya que tras años de abandono y las diversas reformas, la superficie pictórica está cubierta por una gran cantidad de polvo y residuos grasos. En primer lugar se utilizaron la goma Wishab®, y la Smoke Sponge® ambas gomas están compuestas de caucho vulcanizado y con ellas se han realizado pequeñas catas para retirar suciedad superficial en los fondos, donde ambas eliminaban la suciedad sin ningún problema, y en la figura del ángel con la corona de flores, dónde las Smoke sponge® retiraba parte del estrato pictórico.

Figura 47: Goma Wishab® y Smoke Sponge® con restos de suciedad superficial.

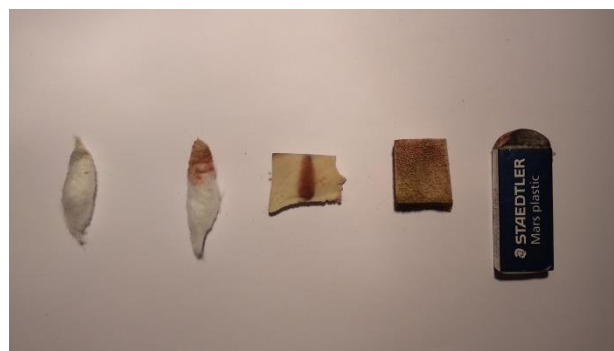
Figura 48: Hisopos utilizados en fondos y figuras, esponja Saugwunder®, Smoke Sponge®, Staedler Mars Plastic®.

Observando la poca resistencia del estrato pictórico en esta figura e intuyendo que se trata de un repinte se han realizado, tanto en el ángel como en la figura de Jesús, pruebas con hisopos empapados en agua destilada, la esponja Saugwunder®, compuesta a base de Alcohol de polivinilo, utilizada en húmedo y abrasivos como la goma Staedler Mars Plastic® compuesta a base de PVC. Todos estos métodos retiran parte del estrato pictórico en algunas zonas con gran facilidad.

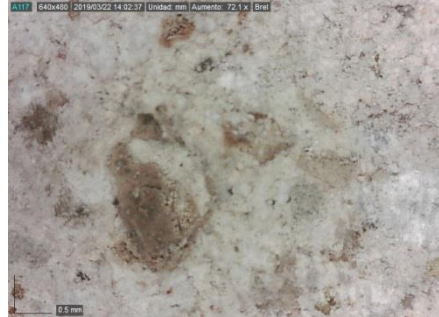
Figura 54: Lateral del altar, detalle. Se puede apreciar el mortero original, en un tono más rojizo y el parcheado con cemento.

Figura 55: Imagen del mortero original tomada con microscopio USB portátil U500x Digital Microscope Rohs®.

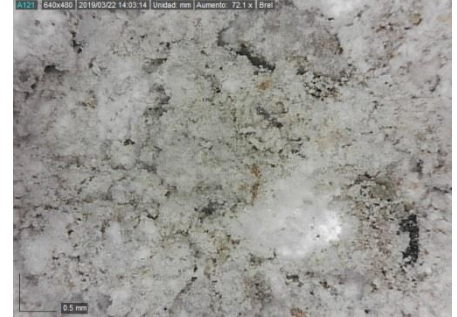
Figura 56: Imagen del parcheado tomada con microscopio USB portátil U500x Digital Microscope Rohs®.
